## ICE-3-Brand auf der Schnellfahrstrecke Köln – Rhein/Main

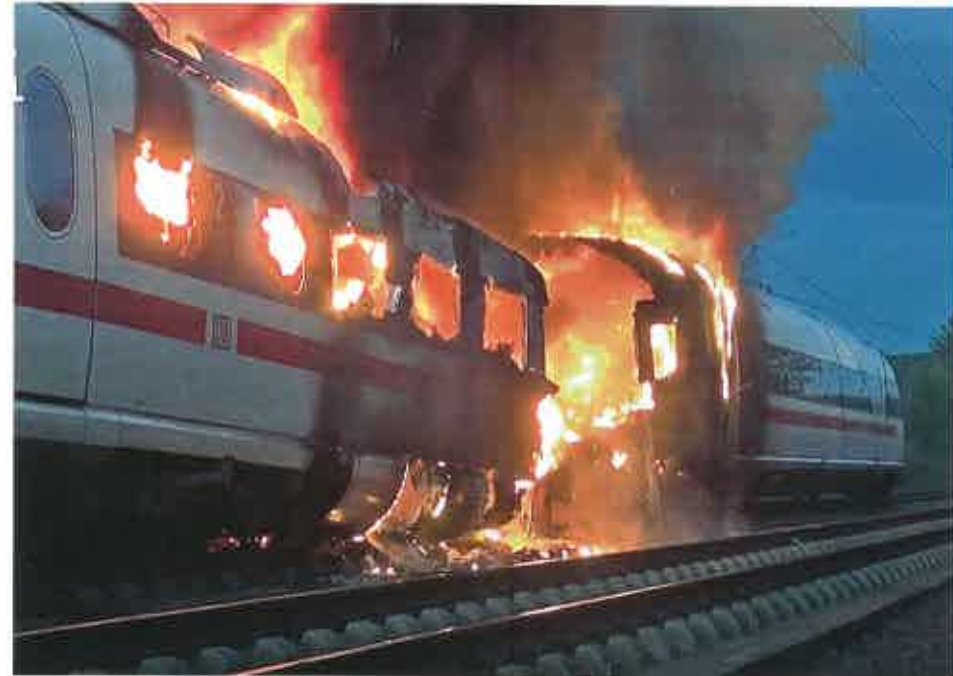
Der Wagen 403 626 brannte vollständig aus, wobei der Wagenkasten – begünstigt durch die Aluminium-Leichtbauweise – mittig ge-

schmolzen ist. Der Schmelzpunkt von Aluminium liegt bei 660,3 °C, bei Legierungen meist noch darunter. Die neuen ICE 4 verfügen dagegen wieder über Wagenkästen aus Stahl, die Bombardier aus den Werken Görlitz und Wrocław (Breslau) an Siemens zuliefert. Zu einem folgenreicheren und nur mit besonderen Löschmitteln zu bekämpfenden Metallbrand kam es glücklicherweise nicht. Auch der benachbarte Endwagen 403 526 sowie die Feste Fahrbahn, die Sicherungstechnik und die Oberleitung wurden erheblich beschädigt.

Oben: Brennender Transformatorwagen 403 626 des ICE-Triebzuges 326 am Morgen des 12. Oktober 2018 bei Dierdorf (Quelle: SWR).

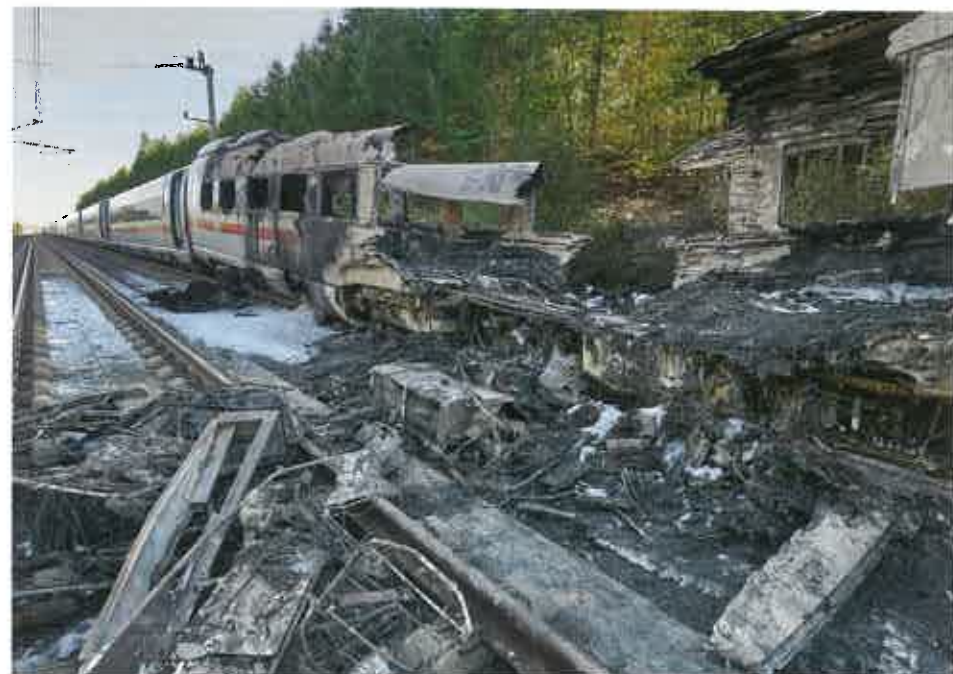
Unten: Blick auf den ausgebrannten Transformatorwagen 403 626 aus Richtung des Endwagens; der übrige Zug ab dem Stromrichterwagen 403 726 wurde weniger in Mitleidenschaft gezogen, jedoch sind die beträchtlichen Schäden an der Feste Fahrbahn zu erahnen (Foto: Keystone).

Auf dem direkt betroffenen Streckengleis war die auf rund 60 Metern Länge schwer beschädigte Feste Fahrbahn, auf welcher der brennende ICE gestanden hatte, bis 5. November wiederhergestellt und zunächst für eine Höchstgeschwindigkeit von 90 km/h freigegeben. Es schloss sich die Sperrung und Erneuerung des zuvor nur notdürftig hergerichteten Gegengleises auf rund 14 Metern an. Ab 18. November 2018 (nach Redaktionsschluss dieser Ausgabe) soll die Schnellfahrstrecke Köln – Rhein/Main wieder durchgehend zweigleisig befahrbar sein und der reguläre Fahrplan gelten. Auf dem früheren Brandgleis sind dann voraussichtlich wieder Fahrten mit 300 km/h möglich, auf dem anderen wird mit fortschreitender Sanierung die zulässige Höchstgeschwindigkeit schrittweise angehoben. Ab Anfang Dezember sollen keine Einschränkungen mehr bestehen.
